**SVJ Kyselova 1186-1191, Praha 8 – posouzení stavu kontaktního zateplovacího systému včetně koncepčního návrhu nápravných opatření**

## Místní šetření

Na základě objednávky byl dne 27. 03. 2025 proveden vizuální průzkum stávající fasády. Během průzkumu byla provedena vizuální prohlídka fasády. Dále byly provedeny 2 sondy do konstrukce fasády. Sondy byly následně zapraveny. Z místního šetření byla pořízena fotodokumentace, jejíž část je součástí tohoto posudku. Místní šetření provedl zástupce firmy Baumit, spol. s r.o. p. Dalibor Rutar za účasti objednatele p.Dvořáka.

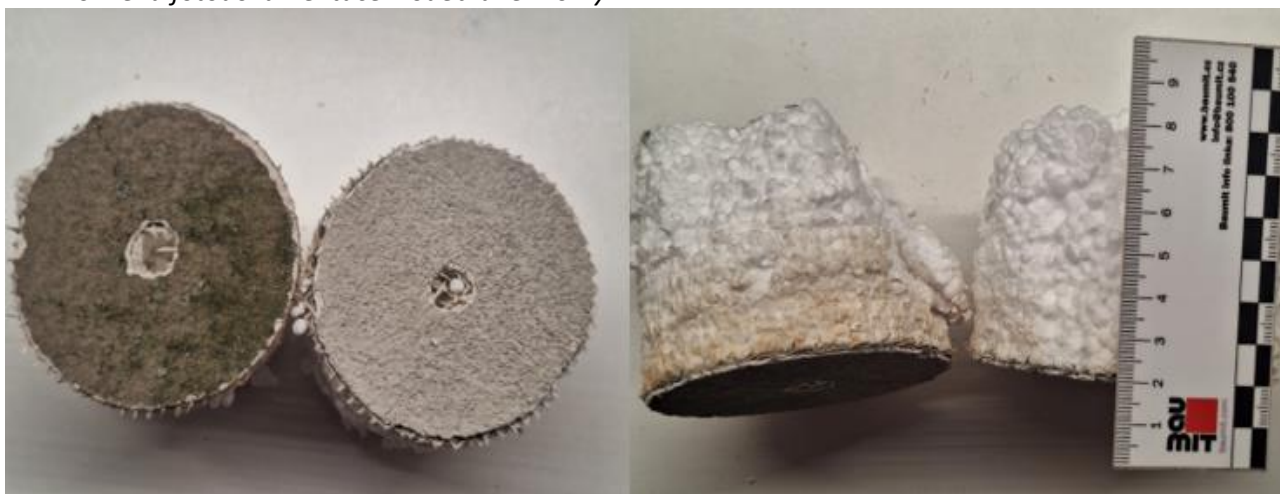
Na posuzovaných stranách byla lokálně zjištěna chybějící povrchová úprava. Je to poměrně zásadní problém, protože vrchní omítka plní několik důležitých funkcí. Chrání izolační vrstvu před povětrnostními vlivy, mechanickým poškozením a UV zářením. Dodává fasádě finální vzhled a barvu a zabraňuje pronikání vody do kompozitního zateplovacího systému.

- *Pořízená fotodokumentace – odebrané vzorky*

- 6) Provedení konečné povrchové úpravy proběhne až po uplynutí doby uvedené v technickém listu příslušné stěrkové hmoty. Běžně 2-3 dny, pro stěrkovací hmotu **Baumit StarContact** v závislosti na klimatických podmínkách. Před vlastním nanášením určeného základního nátěru se malé nerovnosti jemně přebrousí skelným papírem. Základní nátěr **Baumit UniPrimer** se důkladně promísí pomaluběžným mísidlem a následně se nanáší štětkou nebo válečkem. Nutná technologická přestávka před nanášením omítky na základní nátěr je min. 24 hodin. Konečná povrchová úprava bude provedena fasádní silikonovou omítkou **Baumit StarTop/Baumit SilikonTop**.

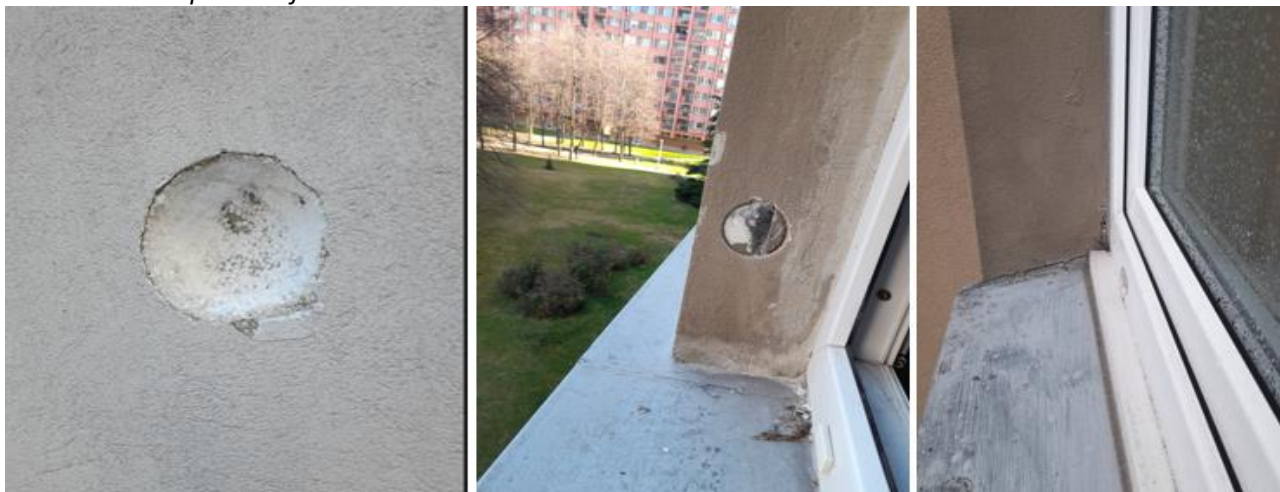
- *Z provedených sond lze vidět absenci povrchové úpravy, kde omítka byla imitována stočenou stěrkou, která byla následně opatřena fasádním nátěrem*

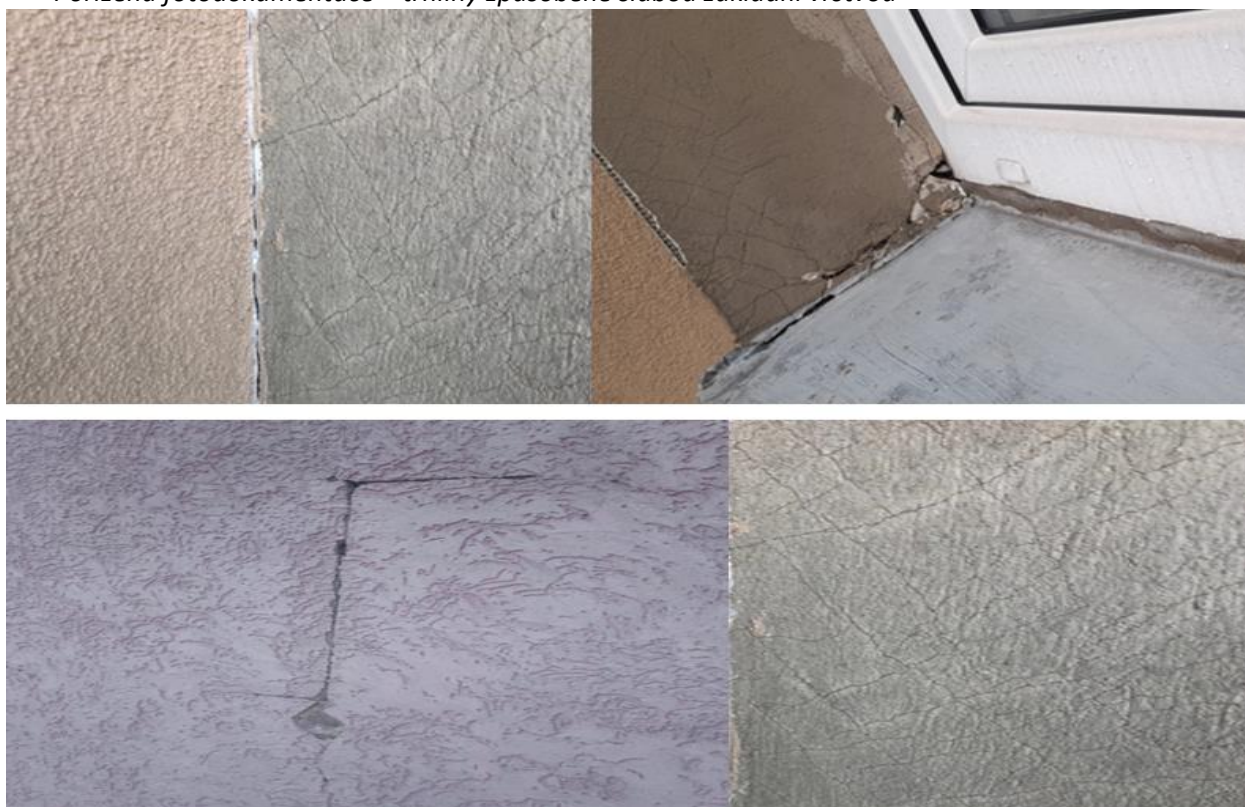
Základní/výztužná vrstva se provádí v celkové tloušťce 2 – 6 mm, optimálně 3 - 4 mm. Ze zjištěných sond lze vyčíst, že provedená základní vrstva je v tl. 1 mm. Hlavním úkolem výztužné vrstvy je zpevnit celý systém a vytvořit podklad pro finální povrchovou úpravu (omítku). Zajišťuje také přenos napětí a snižuje riziko vzniku trhlin v omítce. Vzhledem k tomu, že vrstva nebyla provedena v minimální požadované tloušťce, což znamená, že v ní nemuselo být dostatečné množství stěrkové hmoty pro optimální obalení a funkci výztužné síťoviny a spolu s absencí finální omítkoviny, která poskytuje další ochranu výztužné vrstvy před povětrnostními vlivy, včetně mrazu a vlhkosti, došlo vlivem zmrazovacích cyklů k porušení výztužné vrstvy. Bez finální omítky došlo logicky k poškození a vzniku trhlin ve výztužné vrstvě, více obrázky níže.

- *Pořízená fotodokumentace – trhliny způsobené slabou základní vrstvou*

- 3) Ověření adheze a koheze výstužné vrstvy v místech, kde fasáda dosud nebyla opatřena povrchovou úpravou. Toto ověření je důležité provést například metodou zmýdlnatění a to s ohledem na fakt, že výstužná stěrka byla v minulosti vystavena cyklickému namáhání vlivem povětrnostních podmínek.

- 5) Provedení nové výstužné vrstvy s vloženou sklotextilní síťovinou **Baumit StarTex** do stěrkové hmoty **Baumit StarContact**. Sklotextilní síťovina musí být uložena bez záhybů a z obou stran a musí být kryta stěrkovou vrstvou nejméně 1 mm, v místech přesahů síťoviny nejméně 0,5 mm.

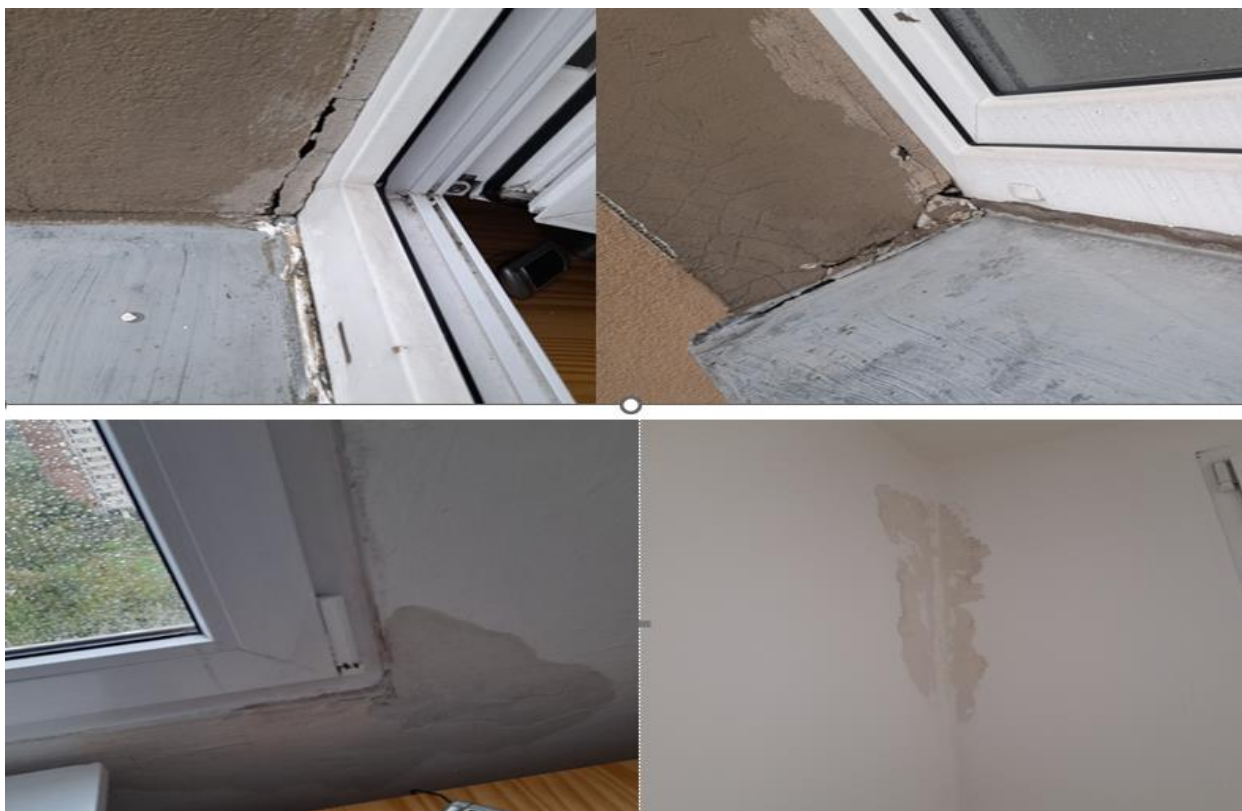
Poškození v oblasti zateplovacího systému u oken je způsobeno absencí okenních profilů. Tyto profily umožňují dilataci (roztážnost a smršťování) rámu okna a zateplovacího systému nezávisle na sobě. Bez nich dochází k pnutí a následně k praskání omítky v těchto kritických místech. Dále zabraňují pronikání vody mezi rám okna a zateplovací systém, čímž chrání konstrukci před vlhkostí a souvisejícími problémy, jako jsou plísně a degradace materiálů.

- *Pořízená fotodokumentace – chybějící okenní připojovací profily a následný důsledek*

- 2) Doplnění dilatačních a okenních profilů v souladu s normovými požadavky a obecnými zvyklostmi v daném oboru a s technologickými předpisy výrobců ETICS.

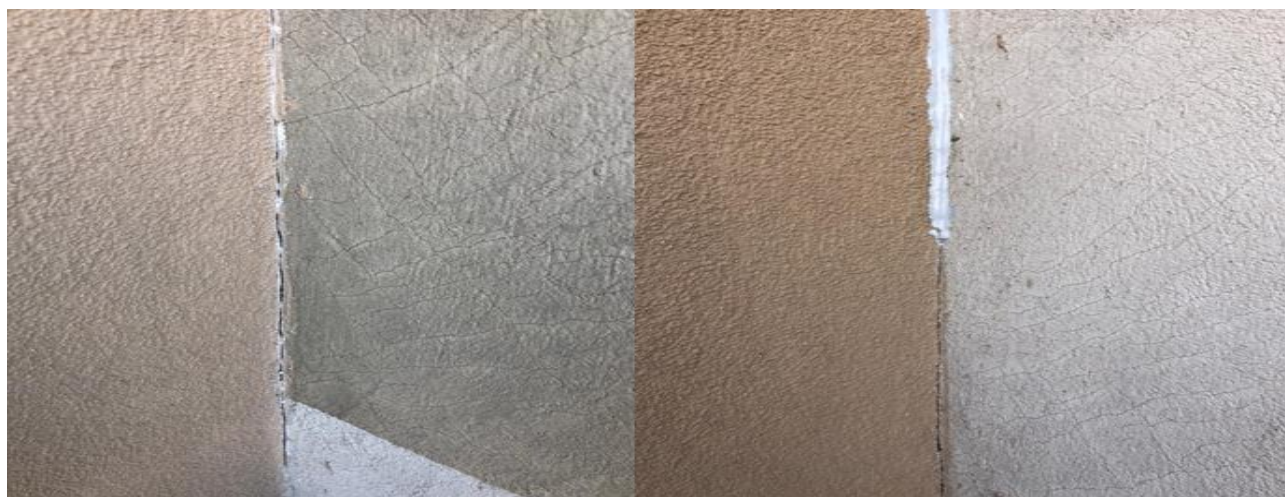
Absence dilatační spáry na rozhraní rozdílných tepelných režimů (např. fasáda vytápěného prostoru – lodžie) nebo jinou konstrukcí s odlišnou teplotou, je dalším kritickým bodem, kde může dojít k vážným problémům. Dilatační spára v tomto případě funguje jako "pružný prvek", který umožňuje nezávislý pohyb obou přilehlých konstrukcí bez vzájemného pnutí a následného poškození zateplovacího systému. Obvykle se provádí pomocí speciálních dilatačních profilů, které mají pružnou vložku. Absencí tohoto prvku došlo dle pořízených fotografií ke vzniku trhlin, porušení celistvosti fasády a zřejmě i k pronikání vlhkosti/vody do vlastní konstrukce.

- *Pořízená fotodokumentace – chybějící dilatační profily – plocha fasády/lodžie*

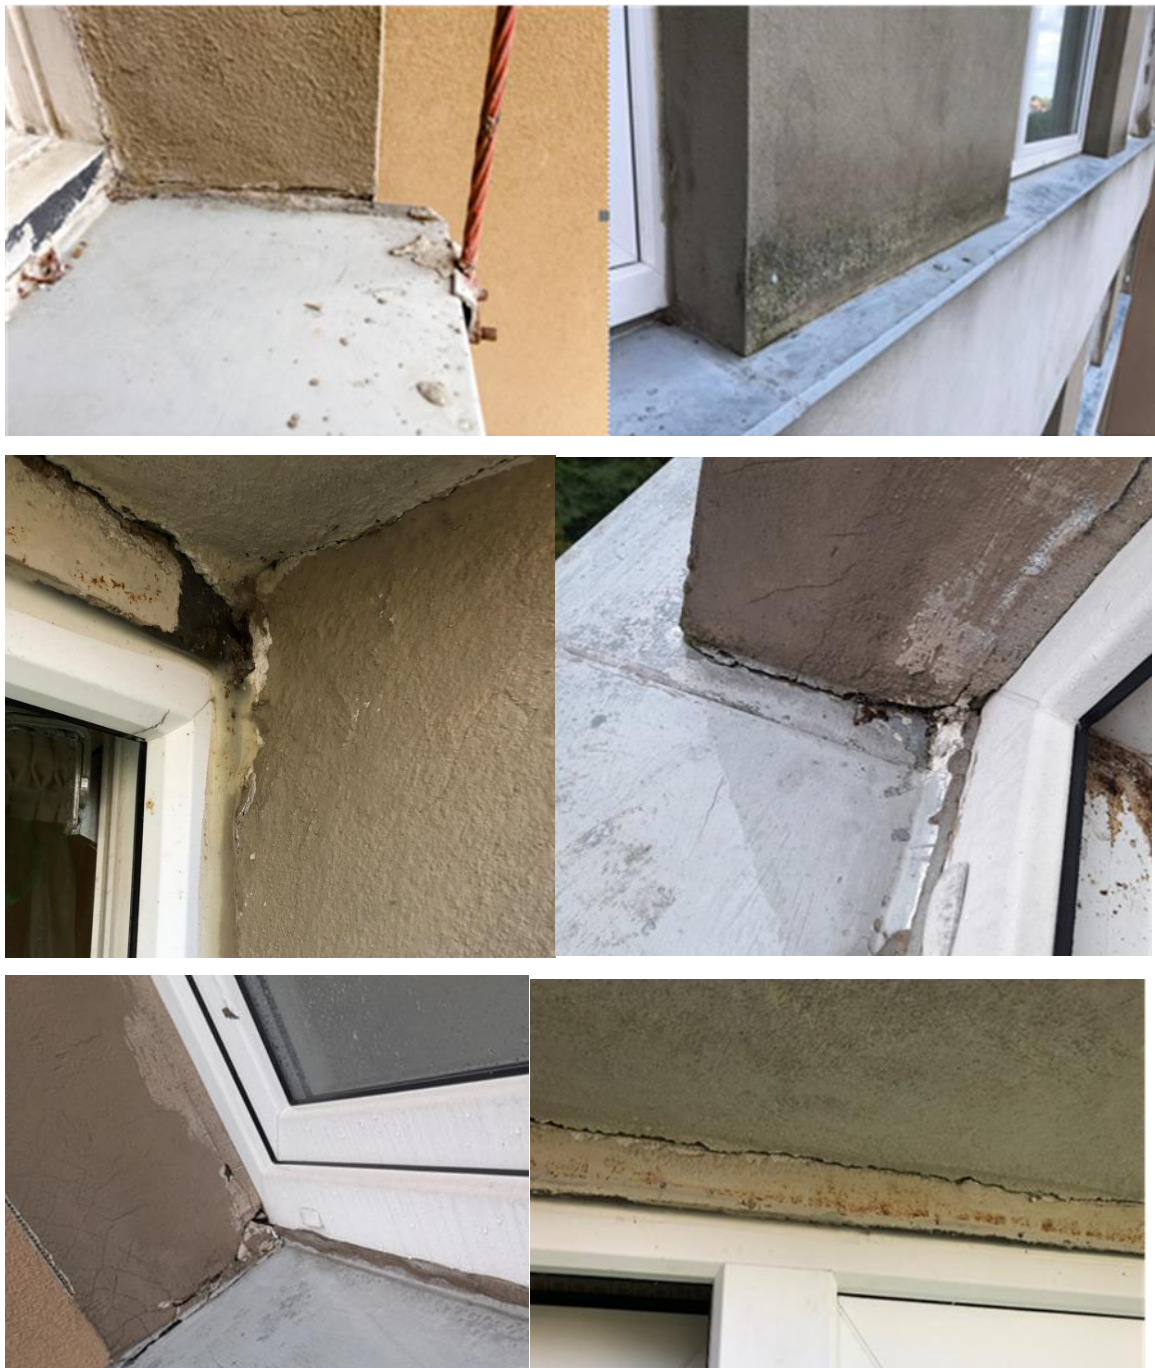
Absence napojovacích profilů na oplechování (například okenních parapetů, atik, říms) může způsobit několik problémů, které se týkají jak funkčnosti, tak estetiky a trvanlivosti zateplovacího systému a může způsobit rovněž poškozením podkladní konstrukce, vzniků plísní a hub, korozi kovových prvků, více obrázky níže.

- Pořízená fotodokumentace – znázorňující absenci napojovacích profilů

- 1) Výměna parapetů a revize veškerého oplechování tak, aby bylo možné doplnit veškeré napojovací a ukončovací profily v rámci systému ETICS v souladu s normou ČSN 73 2901.
